ANWEISUNGEN ZUR AUFRECHTERHALTUNG DER LUFTTÜCHTIGKEIT

für GASBALLONE
des Baumusters NL-STU

Ballonbau Wörner GmbH www.ballonbau.de

Ausgabe 1 – Revision 6

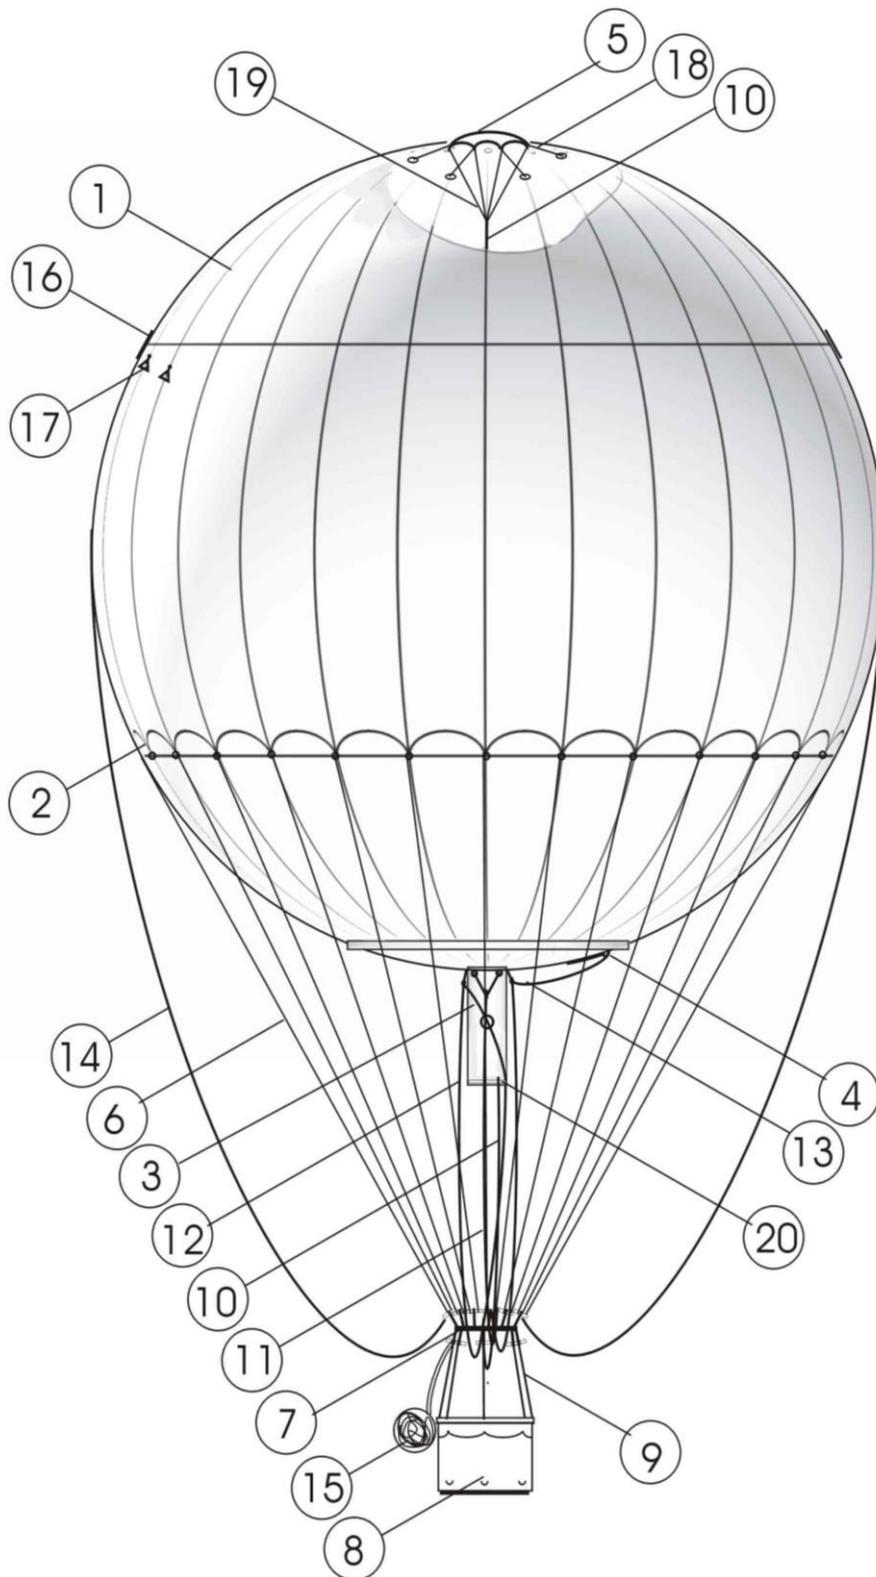
1.1 Beschreibung des Ballonsystems

- 1 Hülle
- 2 Lastgurt
- 3 Füllansatz
- 4 Notöffnung
- 5 Parachute
- 6 Hüllenleinen
- 7 Korbring
- 8 Korb
- 9 Korbleinen
- 10 Parachuteleine
- 11 Füllansatzleinen
- 12 Zuziehleine
- 13 Notöffnungsleine
- 14 Halteseile
- 15 Schlepptau
- 16
- 17 Niederhaltepunkte
- 18 Zentriergurt
- 19 Niederholgurte
- 20 Pöschelring

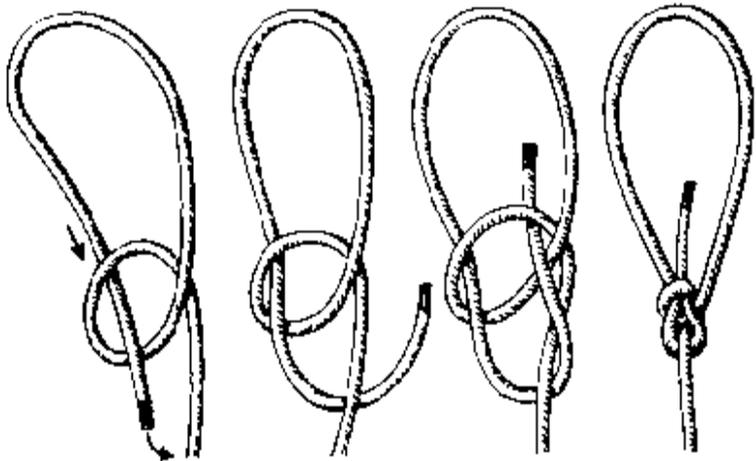
<p>Palsteg</p> </div>

<p>1. Parachuteleine</p>	<p>Die alte Leine durch Aufschrauben des Notglieds mit einem Gabelschlüssel lösen. Die neue Parachuteleine mit dem korbseitigen Ende der alten Parachuteleine verbinden und langsam durch die Entleeröffnung ziehen. Die Niederholgurte des Parachutes mit der Schlaufe der neuen Parachuteleine mit Hilfe des geschlossenen Notgliedes verbinden. Das Notglied mit einem Gabelschlüssel anziehen.</p>
<p>2. Notöffnungsleine</p>	<p>keine</p>
<p>3. Füllansatz-zuziehleine</p>	<p>Das eine Ende der Leine vom Pöschelring lösen und mit der neuen Leine verbinden. Die neue Leine mit Hilfe der alten Leine entlang des Weges durch Öse und Kausche ziehen und beide Enden der neuen Leine an der Position der alten Leine am Pöschelring befestigen. Dafür den Palsteg-Knoten wie nachfolgend gezeigt benutzen:</p> <div style="text-align: center;">

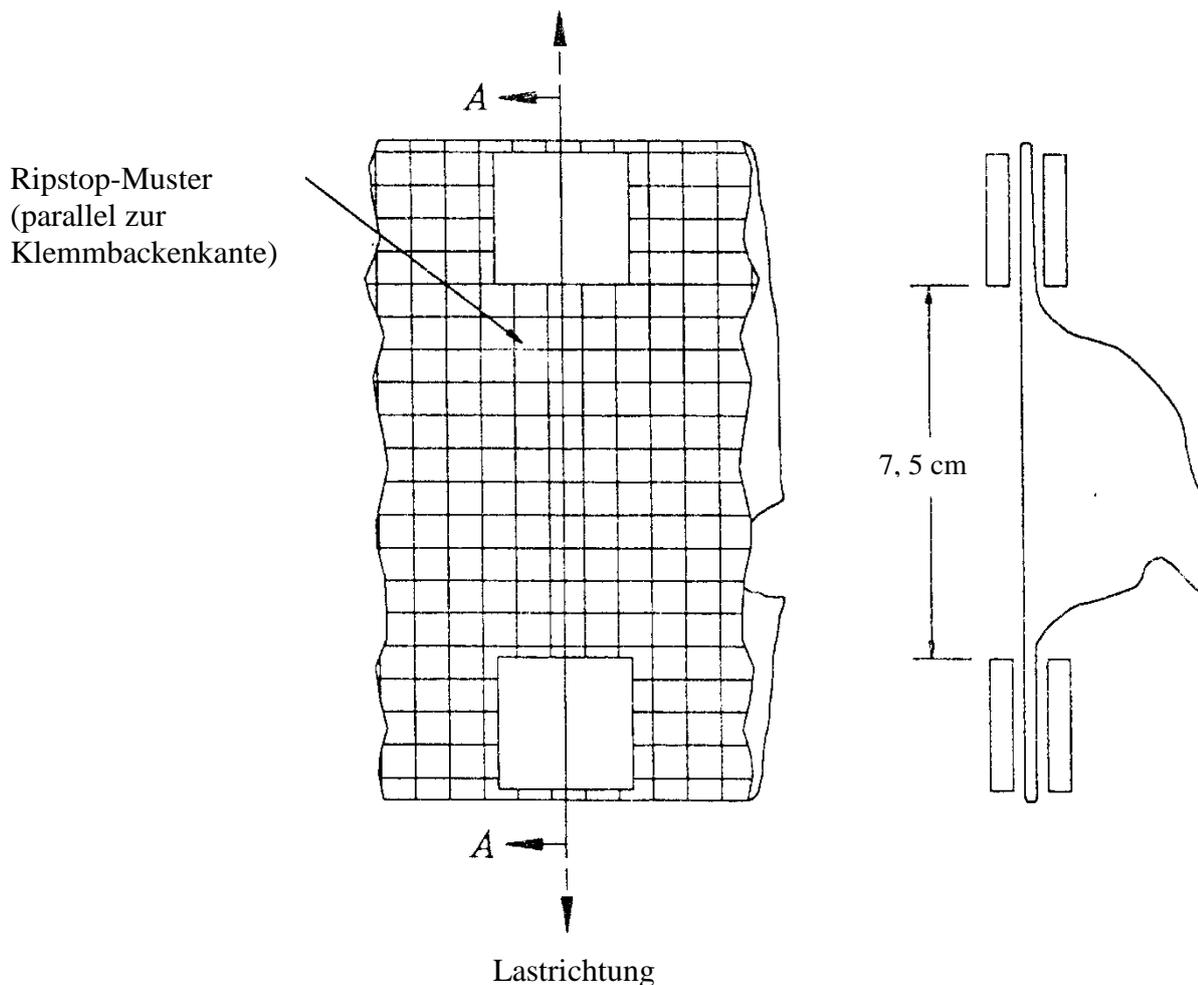
Der Ballonstoff muss wie unten gezeigt geklemmt werden. Wenn man das Ripstop Gewebemuster als Anhaltspunkt nimmt, müssen die Klemmbacken so positioniert werden, dass die gleichen Fäden in der Testrichtung von beiden Klemmbackenpaaren gehalten werden. Der Abstand zwischen den Klemmbacken muss 75 mm betragen.

Der Grab-Test sollte durch Einspannen des Teststreifens und Aufbringung einer langsam ansteigenden, gleichmäßigen Zugkraft in Testrichtung durchgeführt werden. Es ist darauf zu achten, dass die Krafteinleitung auf jeden Fall in Fadenrichtung erfolgt.

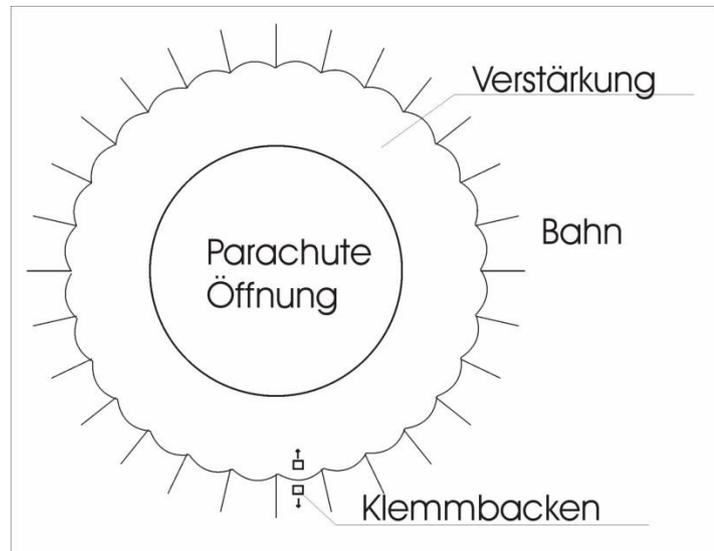
I. Parachuteöffnung

3 Messungen in verschiedenen Bahnen rechtwinklig zur Kante der Pol-Verstärkung. Der Abstand der beiden Klemmbacken von der Verstärkungskante soll 30 mm betragen

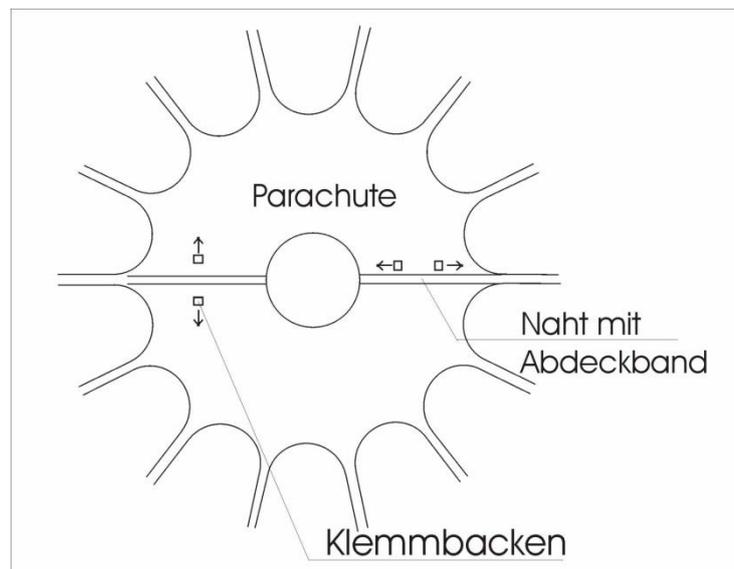
II. Parachute

1 Messung über die Naht hinweg. Der Abstand der Klemmbacken zum inneren Abdeckband der Naht soll 30 mm sein.
1 Messung parallel zur Naht. Der Abstand der Klemmbacken parallel zur Naht soll 30 mm sein.

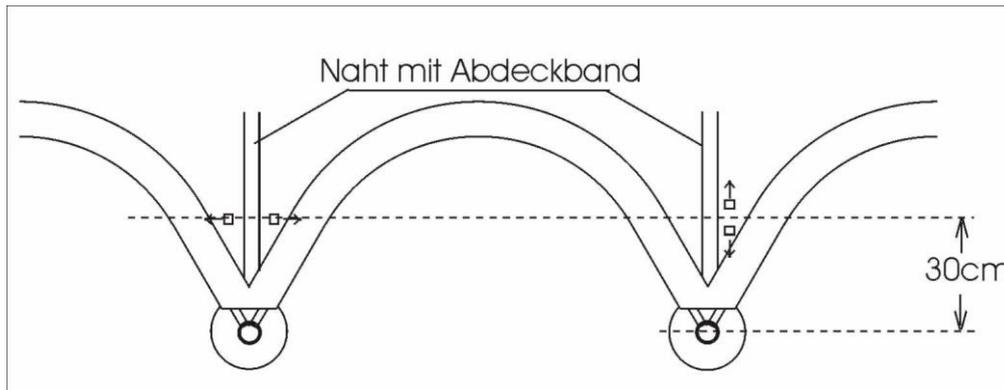
III. Lastgurt

3 Messungen mit einem Abstand von 30mm, parallel zu den Nähten mit einem Abstand von 30 cm oberhalb des Edelstahlrings.

3 Messungen über die Nähte hinweg, mit einem Abstand von 30 cm oberhalb des Edelstahlrings. Der Abstand beider Klemmbacken zum Nahtabdeckband sollte 30mm betragen.

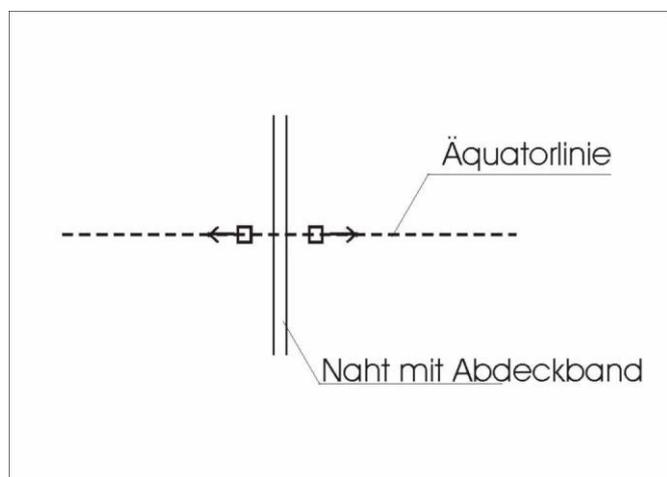
IV. Äquator

3 Messungen über verschiedene Nähte hinweg. Der Abstand der Klemmbacken zum Nahtabdeckband sollte 30 mm betragen.

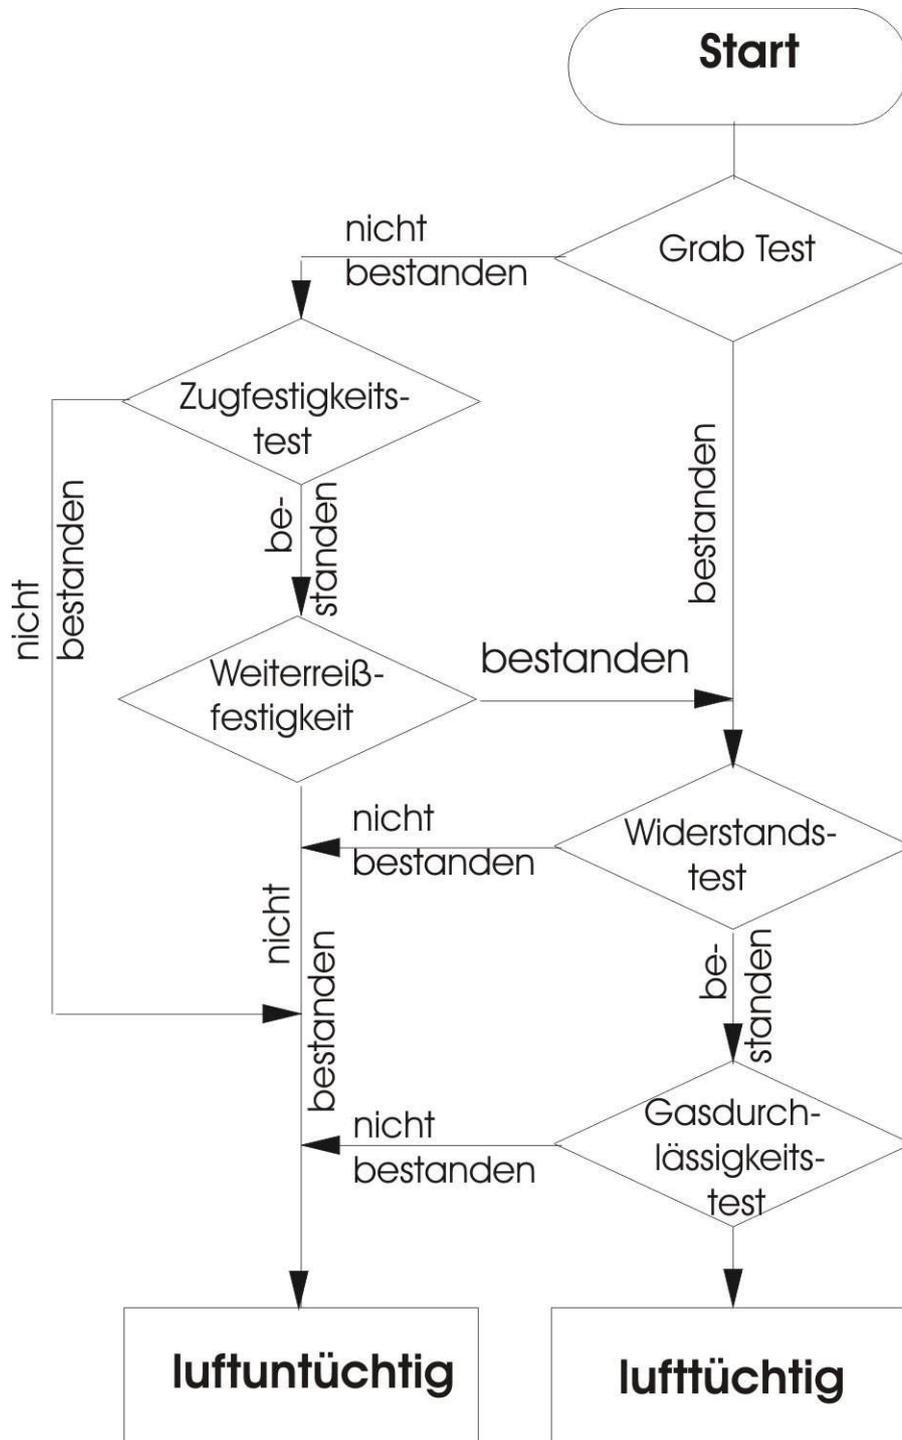
Test-Flussdiagramm

Widerstandstest	- bestanden	→ Hülle ist lufttüchtig
	- nicht bestanden	→ Hülle ist nicht lufttüchtig
